Voyons ce qui rend ces mixeurs indémontables... Donc: achat à déconseiller.

Ce guide montre les obstacles qui empêchent de réparer correctement cette catégorie de mixeurs.

Step 1 — Mixeurs "indémontables", Braun, et autres ...

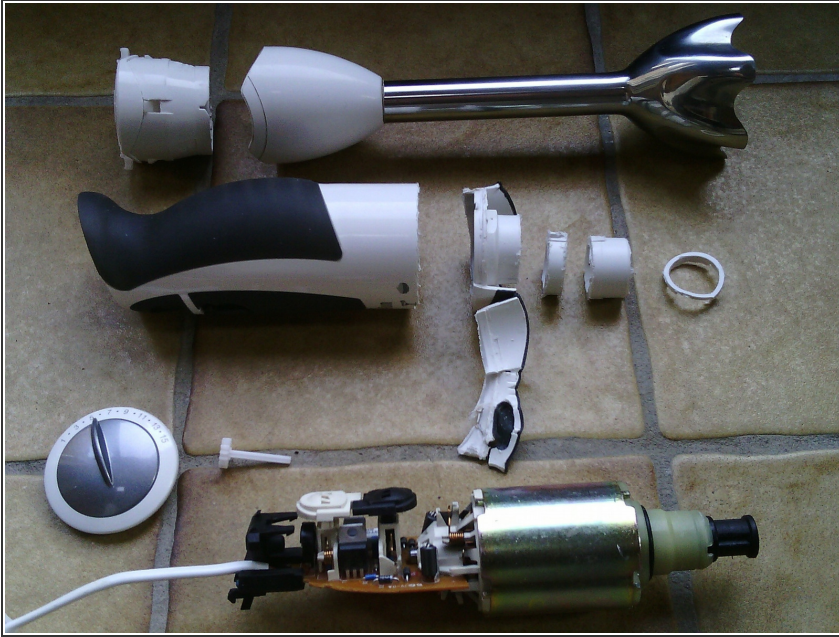
- Trouver la panne et la réparer est un jeu d'enfant !
- Démonter le mixeur est un massacre !
- Il s'agit d'un exemple assez clair d'obsolescence programmée puisque lorsqu'un balai (charbon) du moteur est usé, l'appareil est bon pour la casse.
- Lorsque c'est l'électronique qui est en panne, un sciage intelligent permet cependant une réparation acceptable comme le montre [cette vidéo de ElectroMax](#).

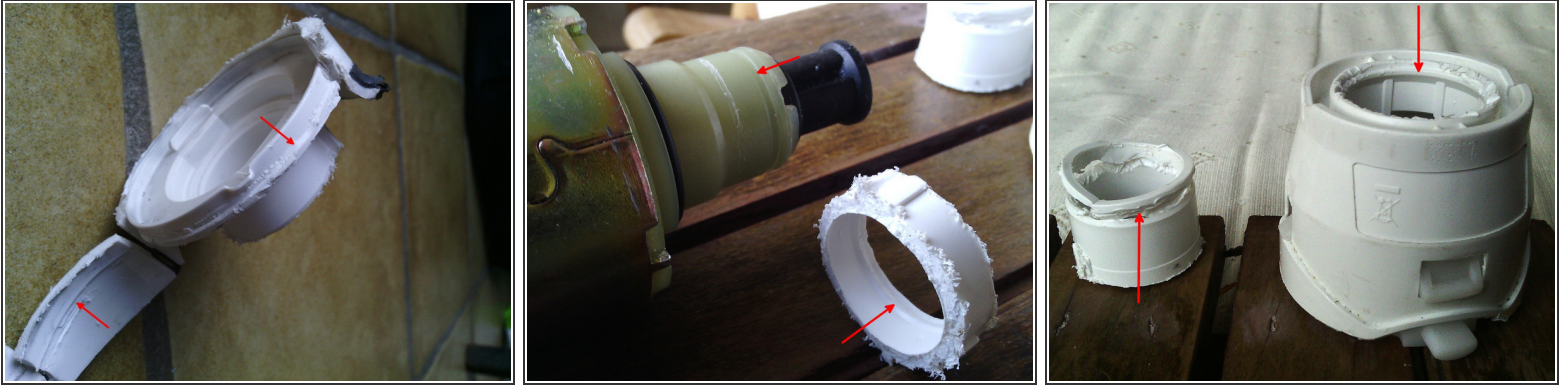
Step 2

- Le bouton de réglage de la vitesse se démonte facilement en insérant une lame de couteau sous le cercle gradué, puis en le soulevant.
- Trois obstacles empêchent de sortir le moteur et l'électronique de ce mixeur :
 - Un solide collage sur tout le pourtour de la pièce de fermeture du bloc moteur.
 - Un "enclipsage" circulaire de cette pièce de fermeture sur le palier du moteur.
 - Un second "enclipsage" circulaire du système de maintien du plongeur sur cette pièce de fermeture.
- Aucun de ces trois problèmes ne me semble soluble sans un certain "massacre".

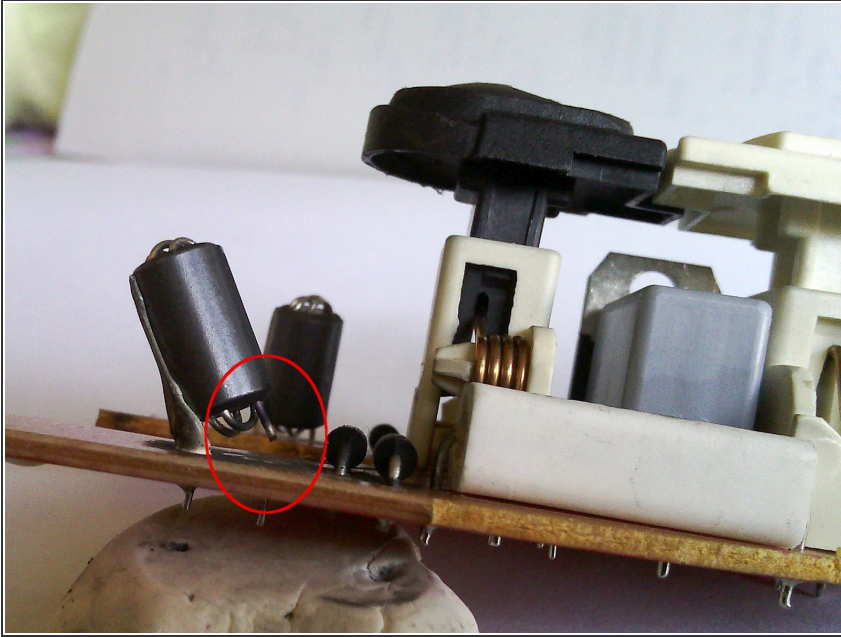
Step 3

- Une patte de l'une des deux self était cassée. Fragilité due à un assemblage imparfait ?
- Il a suffi de ressouder correctement la patte pour que le moteur fonctionne à nouveau normalement !

Le réassemblage de la coque du mixeur, préalablement sciée, est difficilement envisageable.
